Inventário de Proteção do Acervo Cultural

FICHAS

01. Município	Congonhas
02. Distrito	Sede
03. Designação	Residência

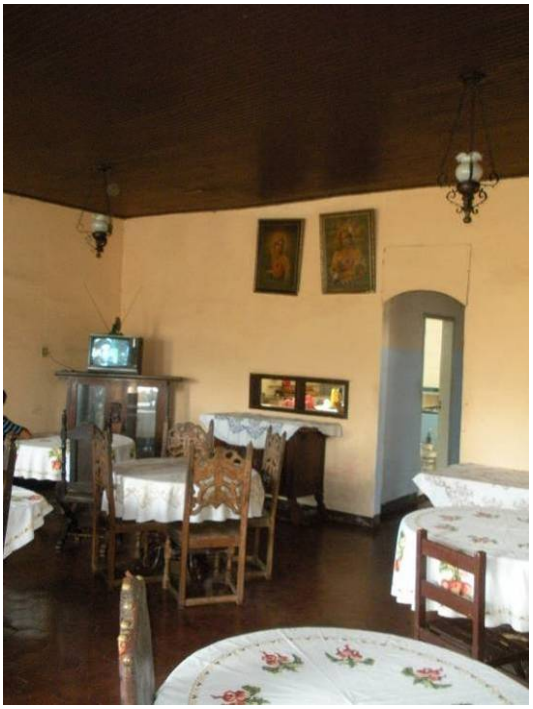
Foto 04- Forro de madeira danificado.
Município de Congonhas – MG
Fernanda Bernardes, dezembro/ 2009

A edificação apresenta estado de conservação de bom a regular. Sua estrutura e alvenarias estão íntegras. A pintura tanto interna, como externa, está comprometida por sujidades, manchas de infiltração, mofo e trincas. O piso apresenta trincas e partes faltantes. Na sala à direita o piso está “fofo” (sem apoio), O forro em madeira está danificado, com partes caindo e presença de cupins.

Degradações inerentes ao tempo, uso, intempéries e falta de manutenção corretiva e preventiva. As trincas se devem, em grande parte, à trepidação dos trens que passam em frente, várias vezes por dia.

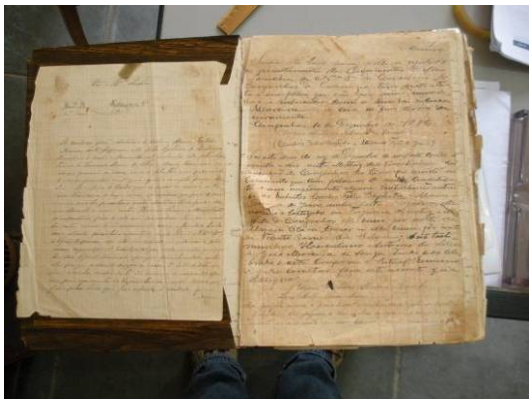
Foto 01 – Este é o livro mais mal conservado do conjunto.
Município de Congonhas – MG
Fernanda Bernardes, dezembro/ 2009
